## Avaliação dos riscos à saúde e segurança no trabalho em uma funilaria na Cidade de Caçapava do Sul – RS

## **Risk assessment for health and safety at work in a body shop in the city of Caçapava do Sul - RS**

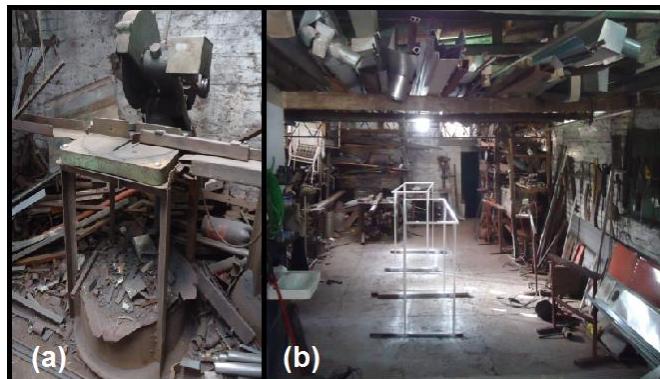
Figura 2 - Riscos ergonômicos e de acidentes encontrados na empresa.

Na Figura 2 (a) nota-se o excesso de materiais acumulados em torno da máquina de cortar chapas, esta situação apresenta alto risco de acidentes. O excesso de materiais espalhados no chão pode fazer o operador da máquina perder o equilíbrio e sofrer o acidente, que pode ser um entorce, queda ou corte em virtude do material no chão ou no próprio equipamento (GOMES, 2010). É necessário uma reorganização e limpeza do local para que se possa evitar riscos desnecessários e melhor o rendimento e a qualidade do trabalho. Como resultado positivo da organização no ambiente de trabalho há um aumento da produtividade e qualidade em todos os setores, além da diminuição de perdas de espaço, tempo e matéria prima (PRECOMA, 2010).

Há um desnível entre os galpões da empresa, que são interligados por escada e rampa Figura 2 (b). O galpão frontal apresenta altura de 1,8 metros. Essa altura é extremamente baixa, sendo que funcionários com grande estatura, necessitam se abaixar carregando pesos e acabam realizando um trabalho com má postura agravando os riscos ergonômicos. Além disso, essa imagem salienta o depósito de chapas depositadas no teto e na lateral (encostado

na parede). Materiais acumulados podem cair e causar danos à saúde e integridade física dos trabalhadores. É necessário um depósito com maior capacidade para que os materiais não ofereçam riscos de acidentes aos trabalhadores e não obstruam os corredores.

As Figuras 2 e 3 salientam a não conformidade com a NR 12 que dispõe sobre a Segurança no trabalho em máquinas e equipamentos, no quesito em que as áreas de circulação não são mantidas permanentemente desobstruídas, nem se tem uma distância mínima de 1,2 metros de largura das vias para circulação. Ainda segundo essa norma, outras desconformidades encontradas são: materiais alocados fora da área do depósito; falta de espaço ao redor das máquinas e equipamentos: máquinas sobrepostas umas às outras, não respeitando uma distância mínima entre elas; desorganização das ferramentas; más condições de instalações e dispositivos elétricos; falta de dispositivos de segurança e dispositivos de emergência; transportadores de materiais em condições insuficientes; e falta de manutenção, inspeção das máquinas e equipamentos.

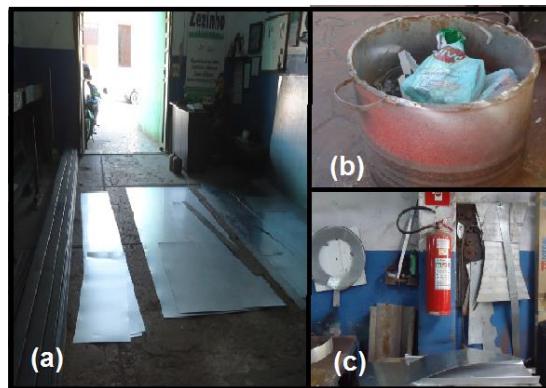
Figura 3 - Excesso de materiais depositados obstruindo a saída (a), descarte incorreto de chapas metálicas(b) e Equipamento de Proteção Coletiva (c).

No local encontra-se depositados chapas na entrada, lateral e no interior da empresa (Figura 3 (a)). Esta prática pode acarretar em acidentes, pois obstrui e dificulta a evasão do local em caso de uma emergência. Ainda, há o descarte incorreto das sobras de materiais, Figura 3 (b). Pode-se observar que os materiais que sobram das chapas podem apresentar superfícies cortantes e que colocados juntos ao lixo comum, oferecem riscos aos trabalhadores que fazem a coleta desse resíduo. Apesar da empresa ter o Plano de Prevenção de Incêndios (PPI), na Figura 3 (c) retrata-se a obstrução do extintor. Em caso de incêndio, este fato dificulta o acesso ao equipamento.

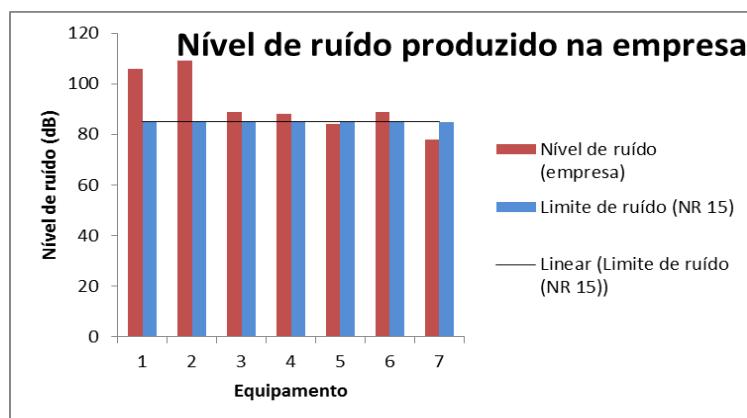
Figura 4: Relação do nível de ruído produzido pelas máquinas da empresa em comparação com o Limite Máximo estabelecido pela NR 15 (85 dBA).

É possível perceber que apenas equipamentos como a dobradeira de chapa e o torno apresentam valores abaixo da tolerância máxima. Enquanto as demais máquinas ultrapassam o LMP. Esses resultados realçam a necessidade do uso de EPI.
