APO em Galpão de Triagem: A visão técnica somada à vivência dos trabalhadores

POE on a Waste Sorting Center: The technical overview added to the workers' perception

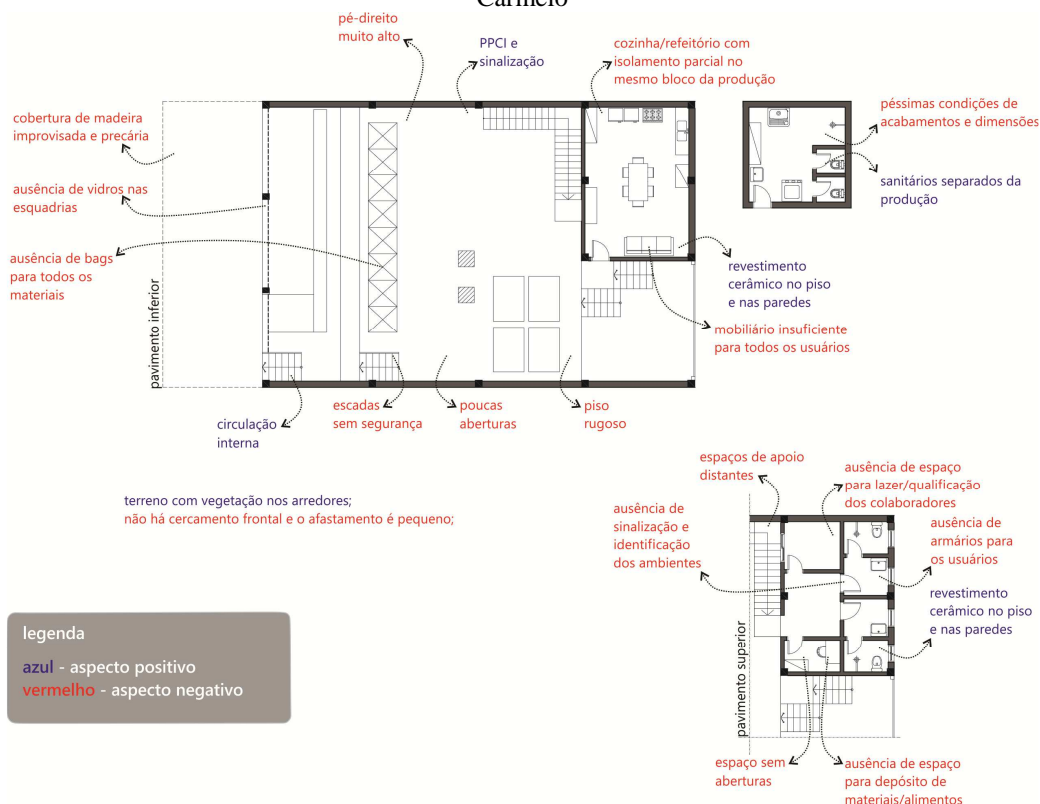
Figura 2 - Esquema gráfico com os subsídios coletados no objeto de estudo antes da reforma - Ass. Rec. Monte Carmelo

Como produto deste estudo foi organizado um esquema gráfico sobre o desenho da planta baixa da unidade realizado em 2014, tendo sido incorporados os subsídios verdes que registram os apontamentos realizados pelos usuários com base nas respostas aos questionário. Os subsídios azul e vermelho, do estudo anterior, indicam, respectivamente, os subsídios positivos e negativos. Deste modo, o acesso às informações é facilitado e a leitura mais direta dos resultados coletados.

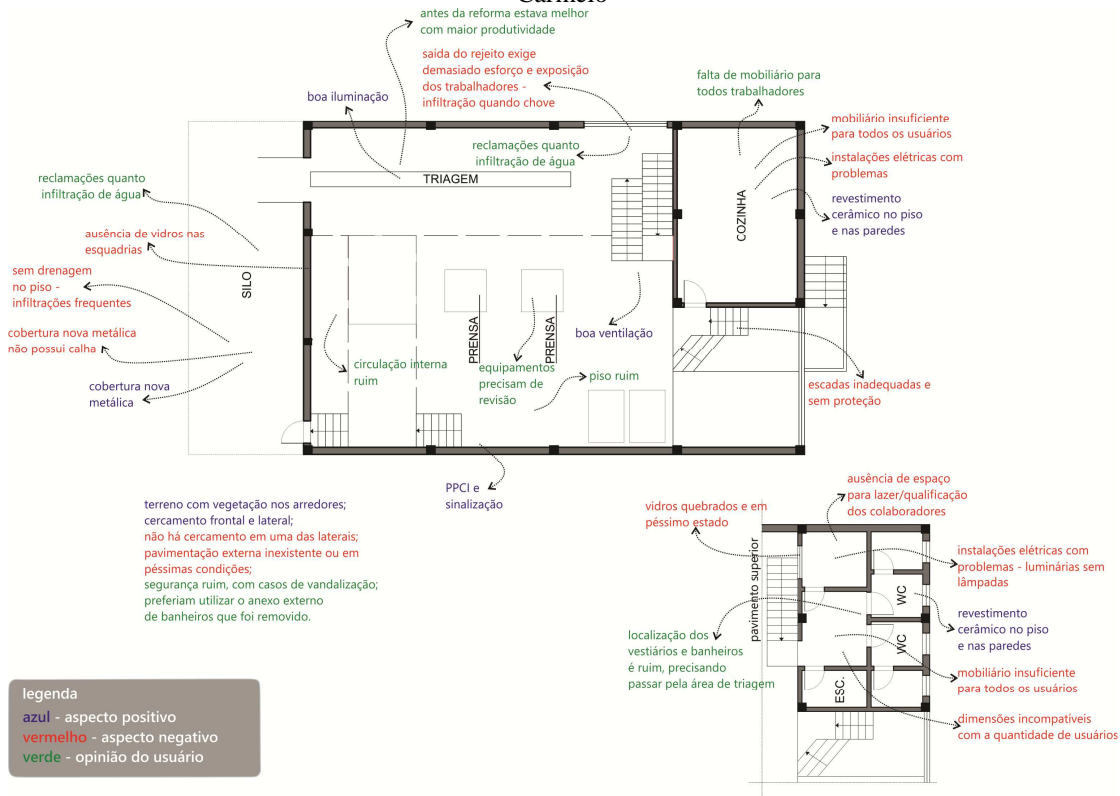
Figura 3 - Esquema gráfico com os subsídios coletados no objeto de estudo depois da reforma - Ass. Rec. Monte Carmelo

Os principais problemas relatados e percebidos pela equipe, que afetam tanto os fluxos e a logística da produção quanto os aspectos físicos, foram registrados no silo (onde a reforma foi mais intensa), na saída do rejeito e nos ambientes de apoio. A cobertura do silo, anteriormente de madeira, foi substituída por uma metálica, porém essa não possui calhas. Também, não foi instalada uma grelha de drenagem no piso do silo, assim, considerando a inclinação do terreno e o problema na cobertura, resulta-se em infiltrações frequentes.

Outra questão relevante é consequência da modificação realizada na saída do rejeito. Após a reforma os trabalhadores precisam parar sua produção na esteira de triagem e empurrar a caçamba manualmente até a parte externa, sendo que a abertura desta saída também está sujeita a infiltrações. Além disso, cabe destacar que a reforma não considerou a preferência dos usuários em usar o anexo externo de banheiros, onde se evitava o contado direto com a área de produção do galpão após o encerramento do expediente. Registra-se que este anexo externo foi demolido e os sanitários e vestiários posicionados num mezanino, no interior do galpão.
