Utilização da Perfilagem Ótica na Avaliação de Poços Tubulares

Resumo

3º Congresso Internacional de Tecnologias para o Meio Ambiente

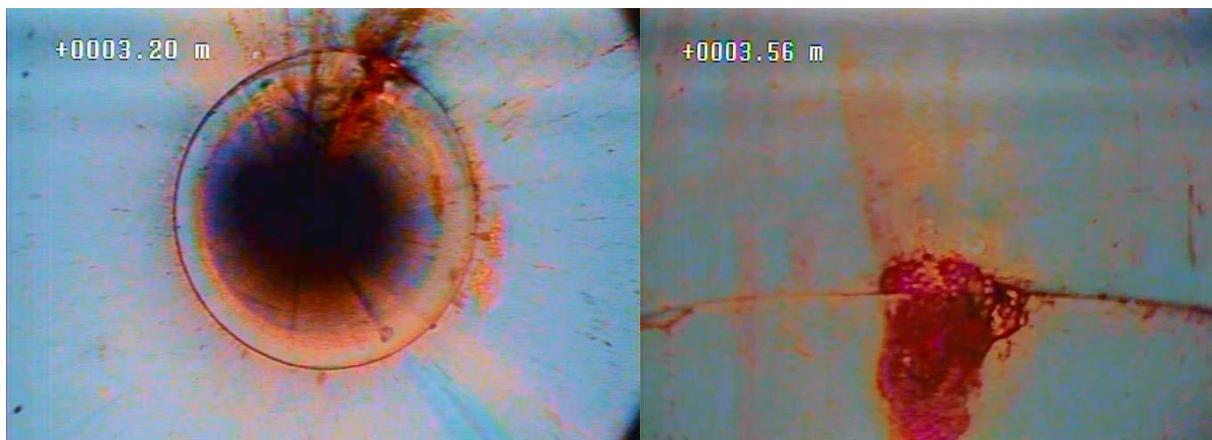
Na figura 2 são apresentados os resultados da perfilagem, com a representação de infiltrações na junção do revestimento. Nessa imagem é apresentada a visão de fundo e um detalhe, obtido com a visão lateral.

Pode-se observar o processo de infiltração de águas mais superficiais, ricas em ferro, que deram origem as manchas de coloração avermelhada a castanha avermelhada. Esse poço apresentou problemas de qualidade de água, sendo que os mesmos estão relacionados com a presença de coliformes e concentrações de Ferro. Essas alterações podem ter sido geradas, pelos processos de infiltração identificados pela perfilagem. A profundidade superficial da junção (3,56 m) é um provável caminho para a infiltração desses contaminantes, pois a pouca profundidade faz com que o solo tenha um poder de absorção e amortização menor. Portanto, falhas de vedação nas junções do revestimento, se tornam um fator de vulnerabilidade do poço, podendo comprometer a qualidade das águas.

Figura 2 – Imagens de um revestimento de poço tubular com infiltração.

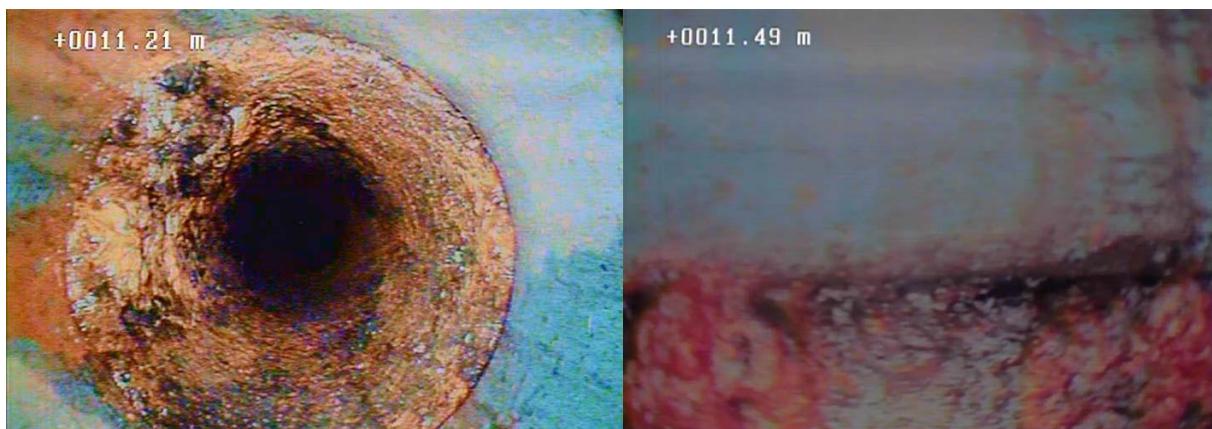
Na figura 3 são apresentados os resultados da perfilagem ótica, com imagens da base do revestimento (contato com a rocha). Analisando essa imagem, pode-se observar que o revestimento foi instalado até uma profundidade de 11,49 metros e que, na base, há pontos de infiltração (manchas avermelhadas). Essa percolação é outra possível fonte de contaminação.

Figura 3 – Imagem da base do revestimento e do contato com a rocha.

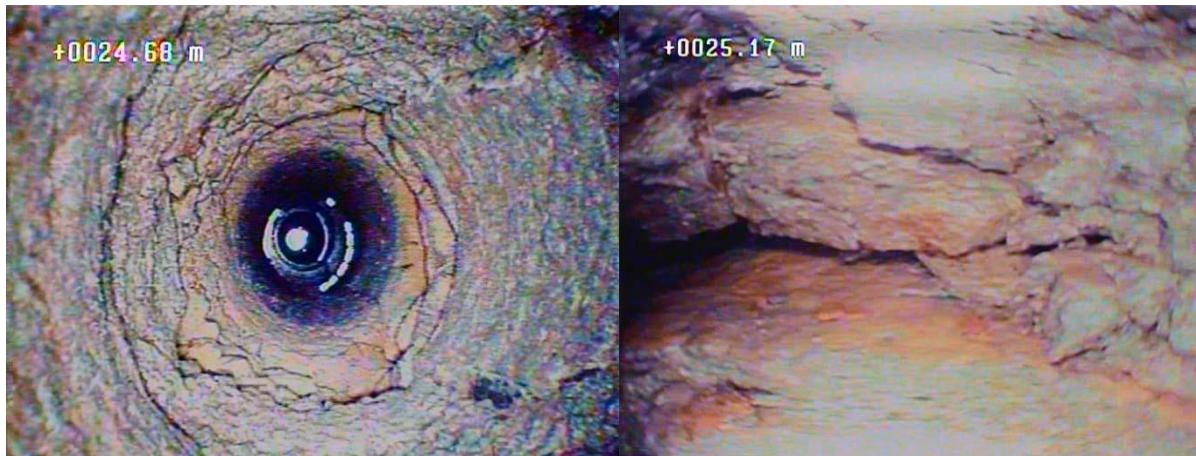
Na figura 4 e 5 são apresentados os resultados da perfilagem na identificação de estruturas geológicas. A estrutura, apresentada na figura 4 (visão geral e detalhe), corresponde a uma zona de fratura, localizada pouco acima do nível estático. O nível estático, pode ser percebido pelo reflexo da luz na primeira cena da figura 4.

A fratura identificada na figura 4, não apresentou infiltração de água, sendo assim, pode-se dizer que a mesma é seca e não corresponde a uma entrada de água. No entanto, estruturas como essas, podem apresentar pequenas infiltrações que podem alterar a qualidade da água. Essa estrutura foi identificada numa faixa de profundidade próximo de 25 metros.

Figura 4 – Imagem de uma estrutura geológica (zona de fratura).

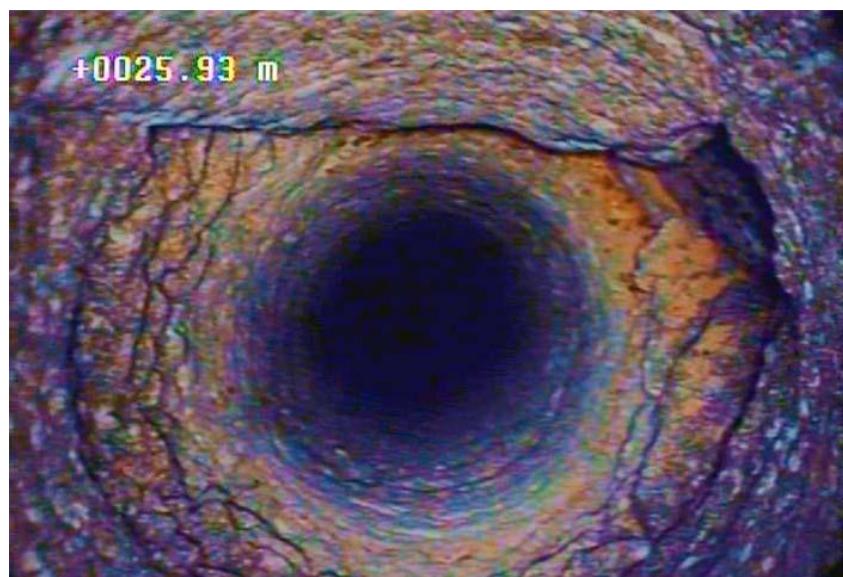
Na figura 5 pode ser observada a existência de uma zona de fratura, localizada no intervalo de 26 a 26,5 metros de profundidade. Essa estrutura está localizada abaixo do nível estático e corresponde a uma entrada de água do poço. Não foram identificadas outras entradas de água em níveis mais baixos. A identificação do tipo e quantidade de entradas de águas e da profundidade de ocorrência das mesmas é de grande importância, pois dependendo do tipo e da quantidade, haverá influência da capacidade de produção do poço. Além disso, entradas de águas mais próximas a superfície podem facilitar a infiltração de águas com risco de contaminação maior, alterando assim, a qualidade da água.

Figura 5 – Imagem de uma estrutura geológica (zona de fratura – entrada de água).
