1º Congresso Internacional de Tecnologias para o Meio Ambiente

Análise da Implantação, operação e manutenção do aterro sanitário da cidade de Cajazeiras – Paraíba.

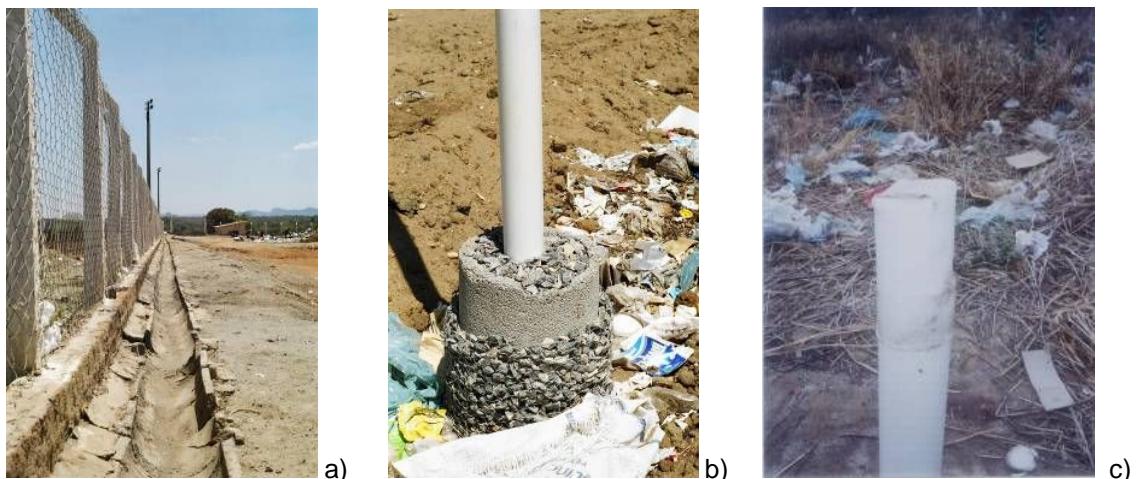
Drenagem das águas pluviais: Foram instalados 806,00m de canaletas meia-cana de concreto, no entorno do aterro sanitário. Em setembro de 2003 havia canaletas danificadas em vários locais, o que demonstrava que não vinha sendo realizada a manutenção das mesmas.

Drenagem de gases: Início de funcionamento sem a instalação do sistema. O sistema empregado seguiu orientação diferente da especificada. Os drenos em tubos de PVC de 100mm, perfurados e envoltos por uma camada de brita no 25, contida por uma tela de aço. De acordo com o Projeto Executivo, foi prevista a instalação de queimadores de gases na saída dos drenos.

Monitoramento de águas subterrâneas: Contrário ao Projeto Executivo foram instalados seis poços, todos a jusante, com tamponamento improvisado, quando cada um deveria ser vedado com tampão roscável e cadeado, protegido por caixa de alvenaria (Monteiro et alii, 2001, p. 170). Pela forma como estavam vedadas, concluiu-se que o monitoramento não vinha sendo efetuado.

Figura 1 - a) Calhas de águas pluviais; b) Drenos de gases; c) Poço de monitoramento do percolado.

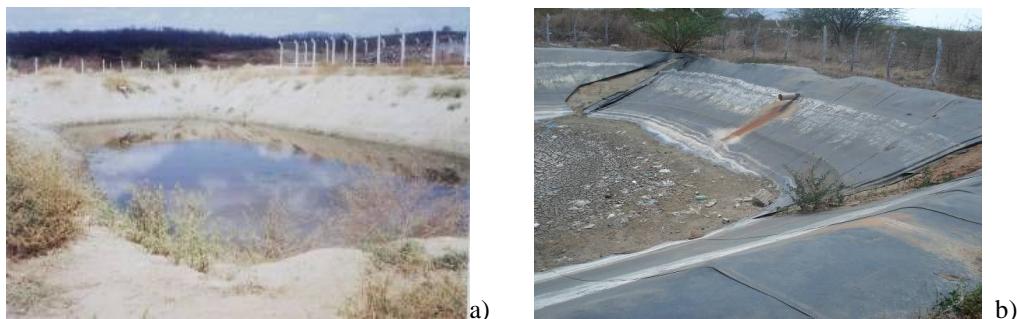
Lagoas de estabilização: As lagoas entraram em operação sem a impermeabilização.

Em setembro de 2003 a manta de impermeabilização de Polietileno de Alta Densidade (PEAD) estava danificada. Observou-se que não havia produção de chorume e que as lagoas só chegavam a acumular líquidos em épocas de chuva.

Figura 2 – a) Lagoa de estabilização no início da operação; b) Situação atual.

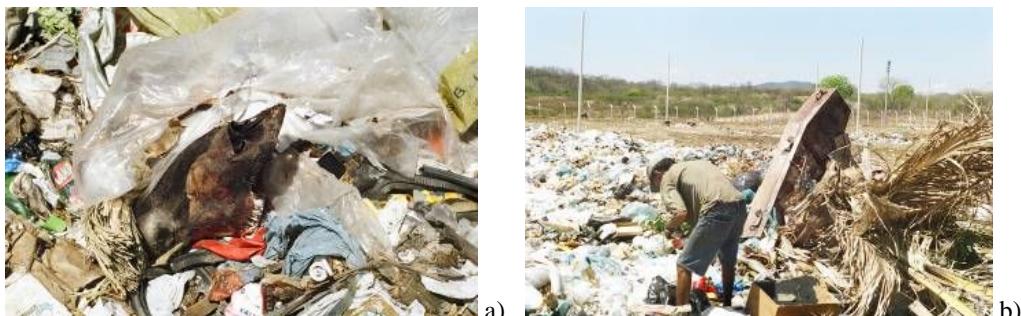
O ASC começou a operar sem a conclusão das obras de implantação. Os RSU, são depositados céu aberto, permanecendo assim por várias semanas; Como não há pesagem e triagem dos RSU, nem tampouco valas sépticas, todos os resíduos são dispostos conjuntamente.

Figura 3 - a) Resíduos de abatedores; b) Resíduos de cemitérios.

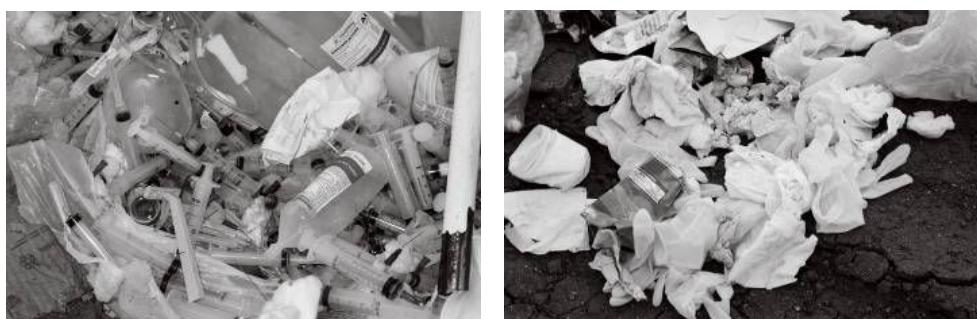
Comprovou-se *in loco* o relato dos próprios catadores de que os RSS são coletados e depositados no aterro conjuntamente com os demais resíduos, infringindo o que estabelece as normas ambientais vigentes no país.

Figura 4 – RSS infectantes dispostos no aterro sanitário.

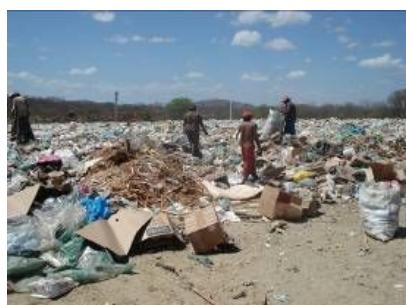
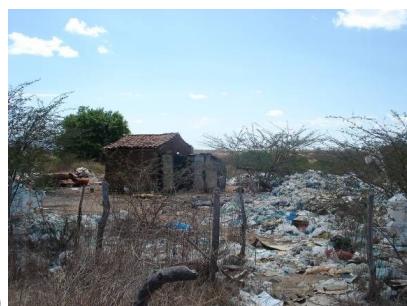
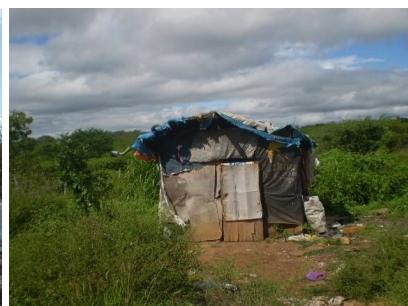
Em setembro de 2007, nova visita foi realizada ao aterro no sentido de verificar se os problemas existentes tinham sido solucionados. Infelizmente, verificou-se que os órgãos responsáveis nada fizeram para sanar os problemas. Observou-se que todos os problemas encontrados na época da implantação aterro se agravaram e outros surgiram, dentre estes:

- maior presença de catadores, alguns residindo ao lado do aterro;
- cercas danificadas, permitindo o acesso dos catadores;
- queima de resíduos sólidos no interior do aterro;
- grande quantidade de resíduos a céu aberto;
- falta de cobertura dos resíduos sólidos diariamente;
- lagoas de estabilização danificadas.

Figura 5 – a) e b) Aterro sanitário (set., 2007); c) Aterro sanitário (mar., 2008).

Não havendo o comprometimento do poder público em restabelecer estes problemas, em breve o aterro sanitário da cidade de Cajazeiras - PB se tornará um lixão a céu aberto.
