Impactos da ação dos agentes intempéricos e antrópicos: o caso do Parque Metropolitano Armando de Holanda Cavalcanti

Impacts of the action of weathering agents and man: the case of the Metropolitan Park Armando de Holanda Cavalcanti

4º Congresso Internacional de Tecnologias para o Meio Ambiente

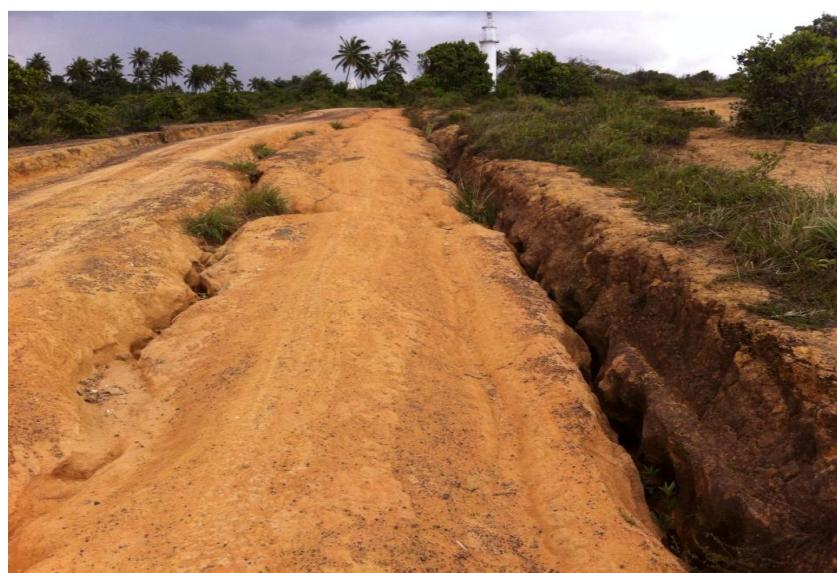
A fiscalização insuficiente do parque também acaba abrindo margem para a ocorrência de desmatamentos da área de preservação e a ocupação desordenada e irregular da área. Outra intervenção antrópica no parque foi à execução de serviços de terraplenagem com uso de máquina moto niveladora com o intuito de se preparar vias que favorecessem o acesso e circulação dos bugues por entre o parque. Esta atividade é comum na área devido à sua beleza e exploração do seu potencial eco-turístico. Entretanto, essa intervenção desencadeou um processo erosivo crítico, com a formação de ravinas como pode ser observado na Figura 2.

Figura 2 – Ravina na encosta central de uma via de acesso do Parque, desencadeada pela ação antrópica

Foi possível constatar a necessidade da intervenção pública e a atuação de órgãos mediadores que regulamentem e fiscalizem a ocupação e exploração dos bens naturais, bem como a necessidade de um plano de intervenção para a implantação e melhoria dos acessos e controle da erosão das encostas.

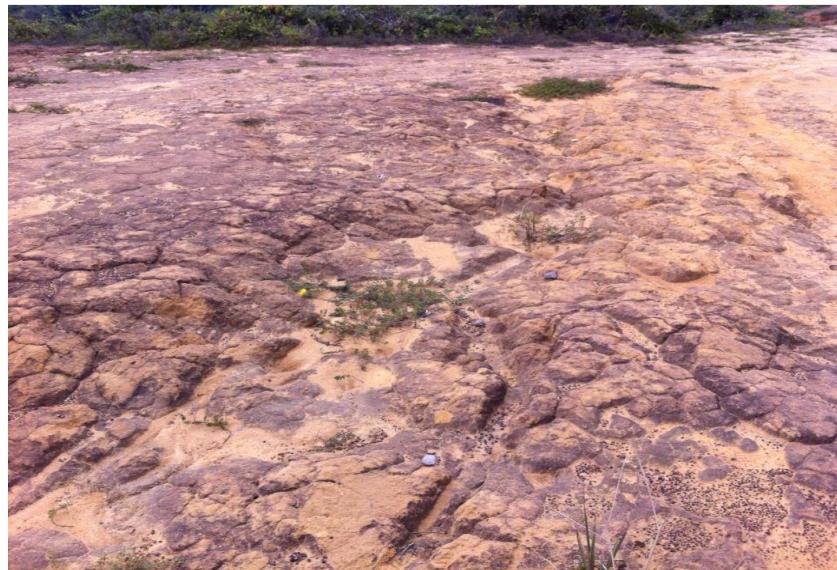
Um dos principais agravantes dos processos erosivos desencadeados no PMAHC é o processo de formação de crosta superficial sobre o terreno. O parque apresenta solos lateríticos identificados pedologicamente na Formação Barreiras.

De acordo com Gomes (2001) solos lateríticos apresentam baixa fertilidade natural, o que torna moroso o processo de revegetação destas áreas e o intenso intemperismo enriquece o material de óxido e hidróxido de ferro os quais podem ser mobilizados formando o mosqueado, posteriormente a plintita e finalmente, e irreversivelmente, depois de diversos ciclos de umedecimento e secagem, a petroplintita (Figura 3).

Figura 3 – Crosta superficial laterizada

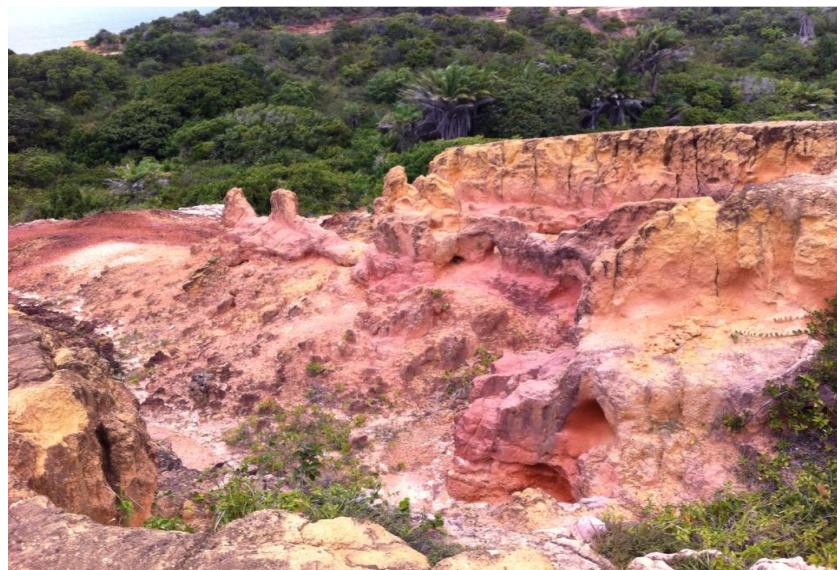
O processo de selamento superficial do solo acaba aumentando a energia cinética das gotas de chuva e com a consequente diminuição da permeabilidade do solo, o aumento da vazão da enxurrada. Todo este processo desencadeia a formação de sulcos e ravinas, que ao longo dos anos tem intensificado os processos erosivos de algumas encostas do parque. A Figura 4 ilustra o processo erosivo que assola algumas encostas do parque (LAFAYETTE, 2006).

Figura 4 – Processo erosivo de grande magnitude na encosta sul do PMAHC
