## **Caracterização do solo do Parque Marinha do Brasil em Porto Alegre/RS: um estudo realizado através do Projeto Integrador do curso superior de tecnologia em Gestão Ambiental do IFRS - campus Porto Alegre.**

**Soil characterization of Parque Marinha do Brasil in Porto Alegre / RS: a study from the “Integrating Project” course from the Higher Education of Technology in Environmental Management of IFRS - campus Porto Alegre**

## 4º Congresso Internacional de Tecnologias para o Meio Ambiente

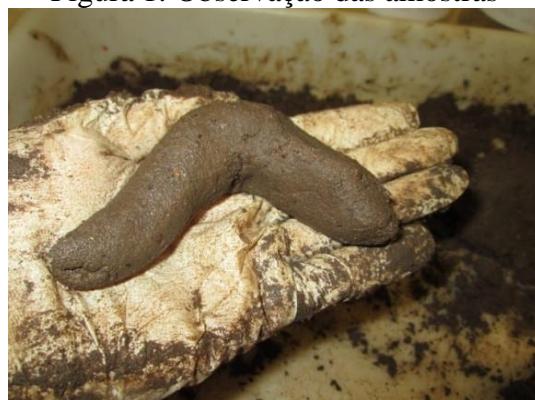
Figura 1: Observação das amostras

Os materiais utilizados em campo para as observações foram: enxada, pá de corte, máquina fotográfica e planilhas para anotação dos parâmetros a serem observados (Quadro 1). Utilizou-se as observações *in loco* com as amostragens no solo seco e úmido. O solo foi escavado até uma profundidade de 20 cm nos pontos amostrais, e as amostras foram levadas para o laboratório em frascos de plástico com tampa rosqueada, com capacidade para 0,5L. As amostra foram umedecida com água e com ela foi feita uma modelagem do formato de um fio. Posteriormente, tentou-se formar um cilindro com a amostra (Figura 5), assim determinou-se a friabilidade e a plasticidade de cada ponto observado (SCHNEIDER, 2007).
