## DESENVOLVIMENTO DE PROTÓTIPO DE ESTRUTURAS “JACKS” PARA CONTROLE DE EROSÃO FLUVIAL

Development of prototype structures "jacks" for erosion control river  
**Marcel Barbieri Souza<sup>1</sup>, Afonso Peche Filho<sup>2</sup>, Admilson Irio Ribeiro<sup>3</sup>,  
Moises Storino<sup>2</sup>, Sergio Augusto Hiroaki Kurachi<sup>2</sup>**

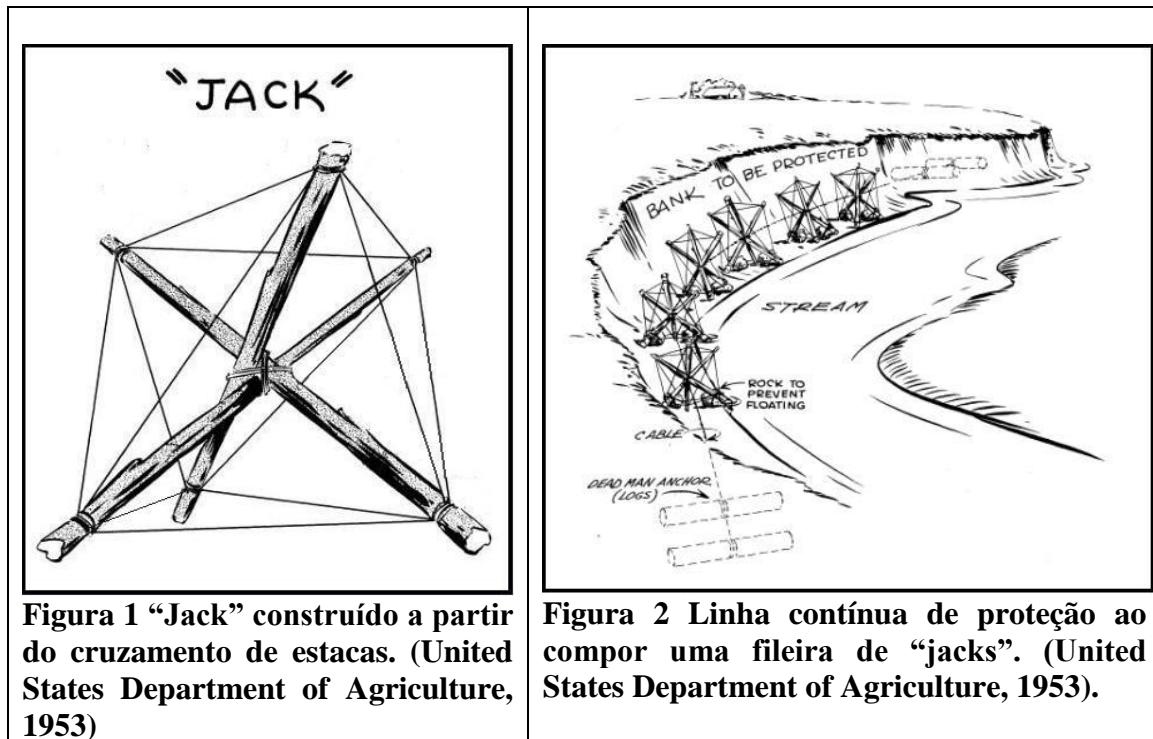
**Figura 1** “Jack” construído a partir do cruzamento de estacas. (United States Department of Agriculture, 1953)

**Figura 2** Linha contínua de proteção ao compor uma fileira de “jacks”. (United States Department of Agriculture, 1953).

amarrar com arame grosso três estacas de madeira de comprimento variável (figura 1). Ao compor uma fileira com esse tipo de armação, no barranco a ser protegido, sem deixar espaço entre elas maior que as suas larguras, haverá uma linha contínua de proteção (figura 2). As estacas devem ser fixadas com pedras na base e por meio de um cabo de 1/2" a 3/4" que passe pelo centro das armações. As extremidades do cabo devem ser presas a corpos de ancoragem. (United States Department of Agriculture, 1953)

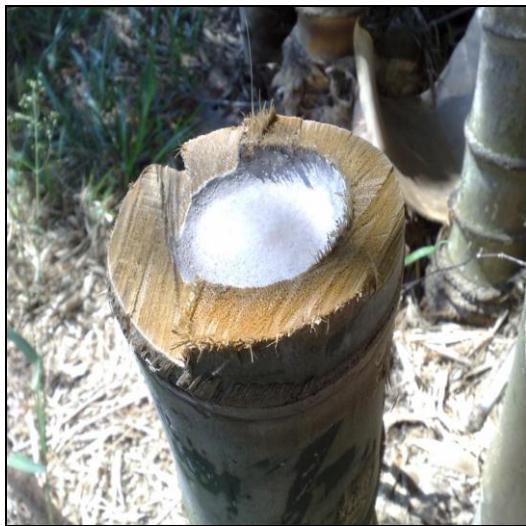
Figura 3- Corte da peça rente ao nó para evitar acúmulo de água da chuva.

O material utilizado no trabalho foi coletado no Centro APTA de Engenharia e Automação, órgão do Instituto Agronômico do Estado de São Paulo (CEA-IAC), em Jundiaí. O bambu empregado é da espécie *Dendrocalamus giganteus*, com desenvolvimento superior a três anos. O corte das estacas foi realizado no início do mês de setembro, com auxílio de motosserra, a 50 centímetros do solo. De acordo com Nunes (2005), o corte foi logo acima dos nós para evitar o acúmulo de água e o apodrecimento da parte do colmo que ficou na base ou touceira (figura 3). A secagem das peças (figura 4) foi ao ar livre com as estacas dispostas horizontalmente, segundo Junior (2000). O tempo de secagem foi de 58 dias. Para reduzir as peças ao tamanho de estacas de 2,70 m foi utilizada uma serra mecânica. Importante que corte ocorra sempre acima ao nó para evitar o acúmulo de água no interior do colmo.

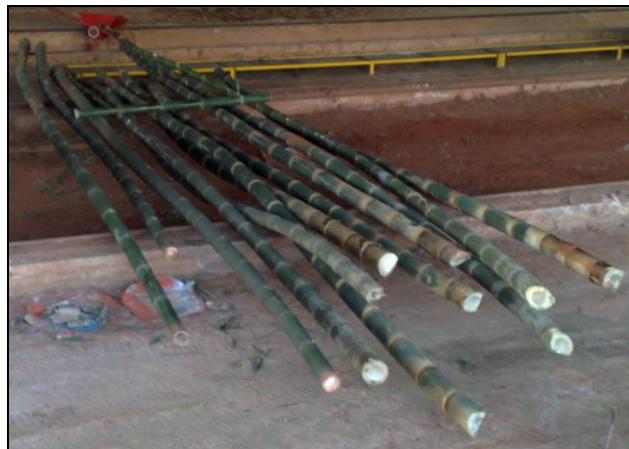
Figura 4- Armazenamento e secagem das peças de bambu ao abrigo do sol e da chuva e distante do solo.

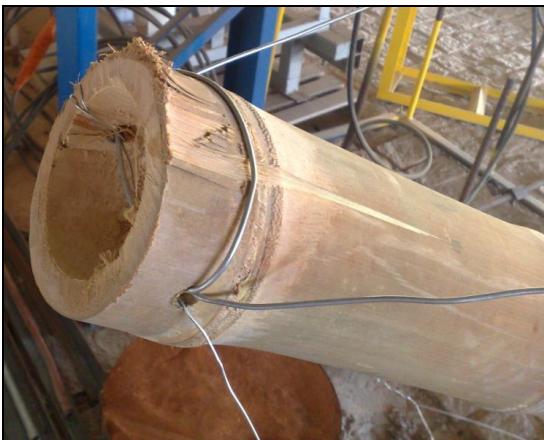
Figura 5- Detalhe mostrando a configuração da amarra da extremidade da estaca com arame nº. 12.

Para a construção do “jack” de arame galvanizado foram selecionadas três estacas de bambu com, aproximadamente, 2,80 m de comprimento por 0,12 m de diâmetro. Primeiramente, cruzaram-se duas estacas por seus pontos médios a 90°. As duas estacadas foram unidas com arame galvanizado nº 18 (diâmetro de 1,24 mm) (figura 7) de 3,0 m através da seguinte técnica: um laço em torno de uma estaca foi realizado com uma ponta do arame, a volta foi fixada ao torcer a ponta em volta do arame, deixando uma parte de ponta sobrando para arrematar a união das estacas. Com o restante do arame foram dadas quatro voltas passando pelos ângulos opostos formados entre as estacas. Ao final das quatro voltas à extremidade do arame foi unida à ponta que restou do laço inicial, torcendo-as com auxílio de alicate. O mesmo procedimento foi realizado em relação aos outros dois ângulos opostos formados pelo cruzamento das estacas. Em seguida, efetuou-se o estrangulamento das voltas. Paralelamente às estacas, enrolou-se 0,40 m do arame galvanizado para estreitar as voltas efetuadas anteriormente. As estacas agora unidas em formato de cruz tiveram duas de suas extremidades apoiadas no solo para receber a terceira apoiada nas demais paralelamente ao solo. Nesta etapa é importante que as extremidades apoiadas no solo estejam ancoradas (calçadas). A terceira estaca será unida às outras através de dois pedaços de 6,0 m de arame galvanizado nº 18. O primeiro pedaço uniu a terceira estaca a uma das duas iniciais pela mesma técnica descrita anteriormente, passando o arame através dos ângulos opostos. O segundo pedaço de 6,0m, através do mesmo processo, consolidou a união entre as três estacas. Após, foram realizados dois furos opostos acima do nó em cada extremidade, para que os furos sejam viáveis, no momento de cortar as peças para formar as estacas é importante que o corte ocorra a 5,0 cm do último nó (figura 5). Os furos foram confeccionados com auxílio de furadeira. Pelos orifícios passou-se 23,0 m de arame galvanizado nº 12 (diâmetro de 2,76mm) para conferir a estabilidade necessária à estrutura. O início da amarração foi no plano superior da estrutura, após uniu-se as extremidades do plano inferior e por último uniram-se as extremidades restantes em ligações alternadas. Nesta última etapa, caso o arame responsável pela amarração das extremidades não fique bem tensionado pode-se resolver a questão ao entrelaçar os arames pertencentes ao mesmo plano (figura 10).

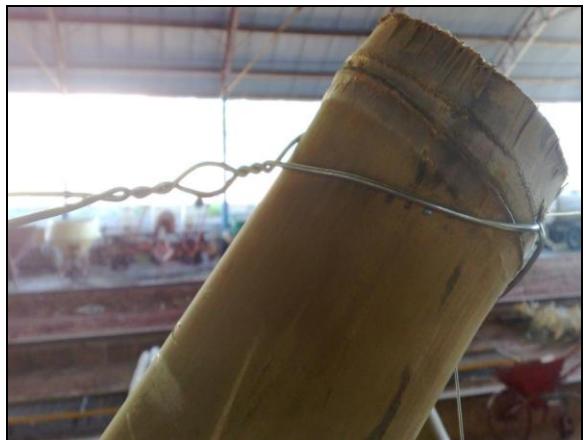
Figura 6- Detalhe mostrando como tensionar ao entrelaçar os arames das extremidades.

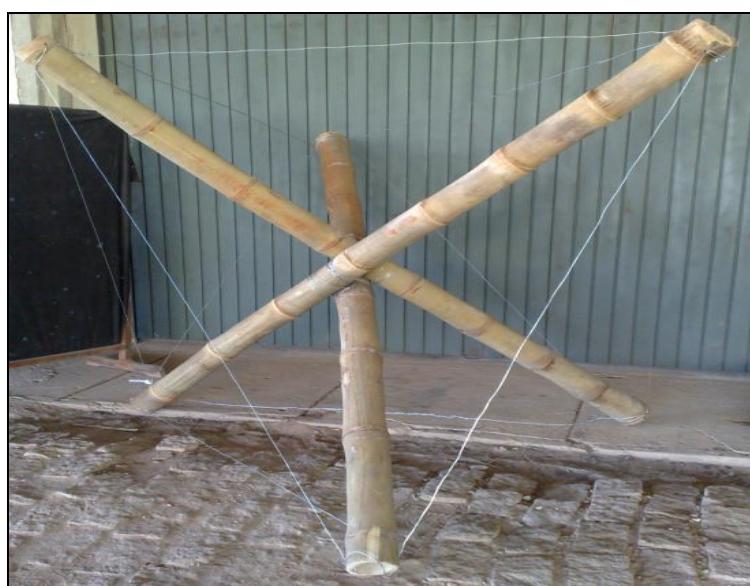
Figura 7 - “Jack” de bambu e arame.

É interessante ressaltar que cada estaca originou-se da região mediana de uma vara de bambu, pois ao se desprezar as pontas foi possível obter estacas retilíneas e uniformes tanto em relação ao diâmetro, quanto à espessura média da parede. As características dimensionais das estacas que compõem o “jack” são apresentadas na tabela 1. A distância entre o solo e o centro da estrutura é de 90 cm.

Estaca	Comprimento (m)	Diâmetro médio (cm)	Espessura média da parede (cm)
1	2,70	12,0	1,4
2	2,78	12,4	2,4
3	2,83	13,4	2,0

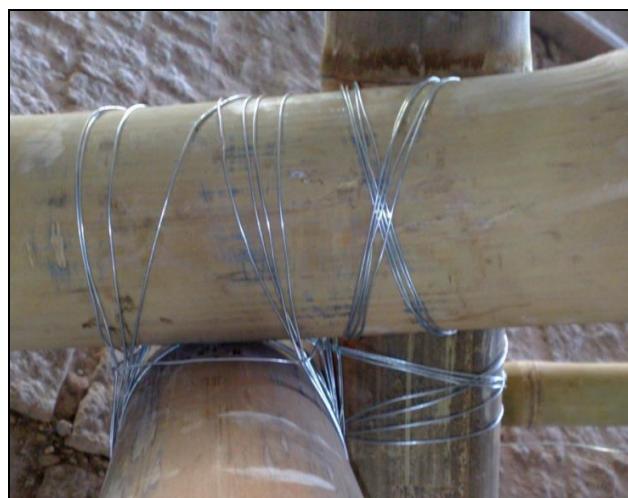
Figura 8 Fixação central executada com arame nº 18.

No trabalho com biomateriais constata-se uma variação dos valores de cada parâmetro da tabela: até 13,0 cm em relação ao comprimento, 1,4 cm em relação ao diâmetro médio e 1,0 cm em relação à espessura média da parede, pois cada peça de bambu que deu origem às estacas teve os seus quesitos particulares de desenvolvimento. Por isso, após tentativas de empregar outros materiais para executar a fixação central, deu-se preferência ao arame, material que bem empregado oferece boa fixação, além de se adequar aos contornos e dimensões próprias de cada estaca. Para a fixação central é importante o emprego de arame flexível que permita maior facilidade ao trabalho, por essa razão foi empregado o arame nº 18. (figura 12).

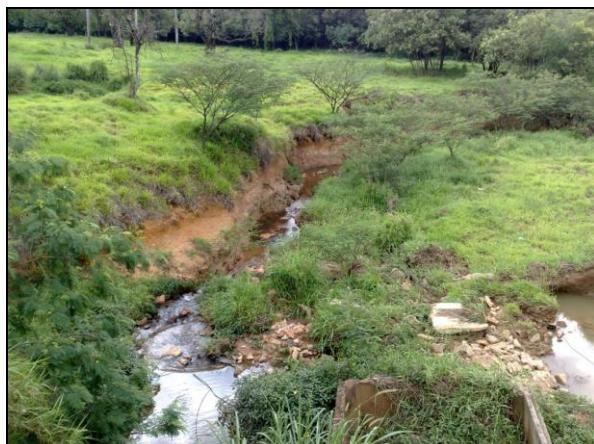
**Figura 9 - Trecho do córrego onde serão instalados os “jacks”.**

Para seqüência do estudo foi selecionada uma área inserida dentro da zona urbana da cidade de Jundiaí-SP a qual sofre o processo de erosão marginal (figuras 9, 10, 11 e 12). As características da área serão levantadas durante a próxima etapa do trabalho, o que desta maneira permite a construção de “jacks” com dimensões apropriadas para o caso.

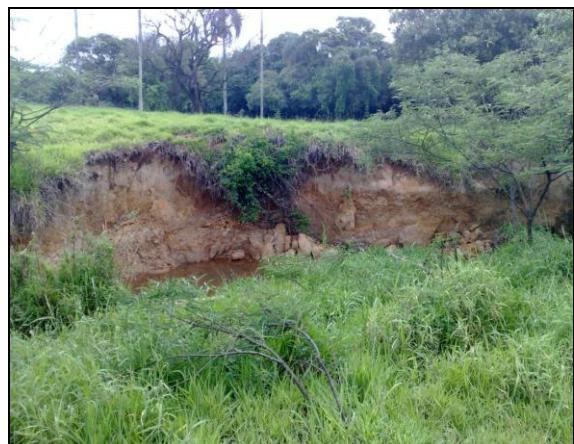
**Figura 10 - Detalhe da margem erodida.**

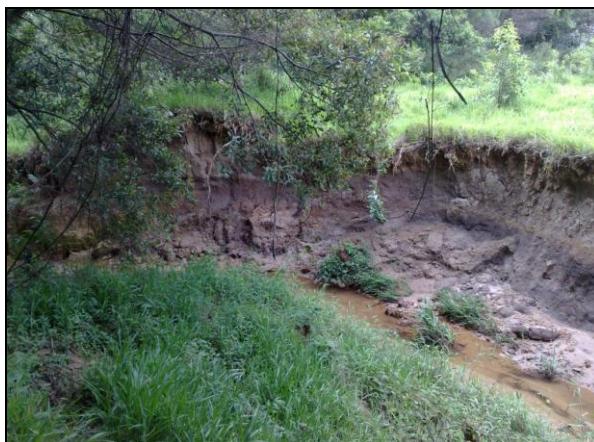
**Figura 11 - Margem erodida por fluxo de água.**

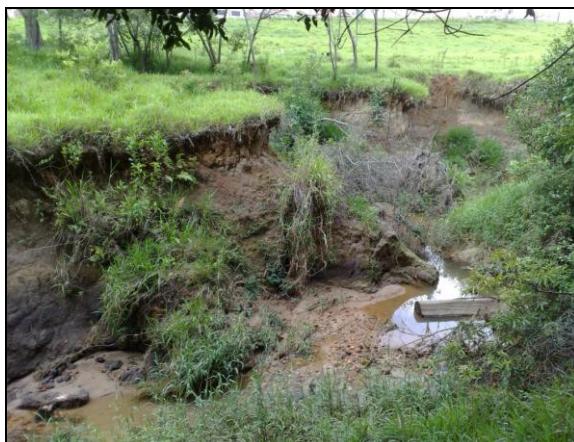
**Figura 12 - Outra margem erodida pelo mesmo processo.**
