Analise do assoreamento da bacia do riacho de Bodocongó, Campina Grande – PB

Silvana Silva de Medeiros¹ e João Miguel de Moraes Neto²

^{1 e 2}Universidade Federal de Campina Grande, e-mail: sisilsm@yahoo.com.br

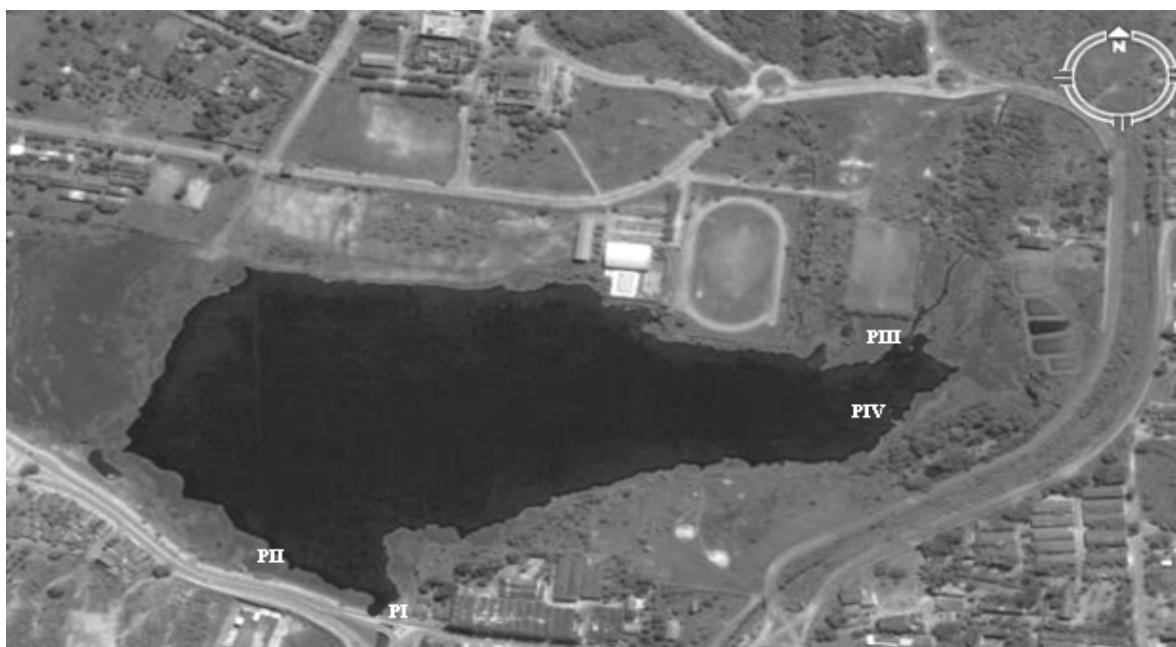
O assoreamento é uma das consequências mais agravantes da degradação, devido às más condições de conservação, a falta de fiscalização dos órgãos públicos e do controle das atividades encontradas ao longo de toda a bacia. Nestes últimos anos, o Açude de Bodocongó apresentou um aumento considerável de assoreamento o que vem causando bastante preocupação, uma vez que com o assoreamento o nível de água do reservatório diminui, comprometendo assim o seu volume hídrico. Esta situação pode ser observada na Figura 1, onde vemos claramente o assoreamento ao redor de toda área do reservatório.

Figura 1 - Imagem do Açude de Bodocongó mostrando o avanço do assoreamento ao longo do reservatório.

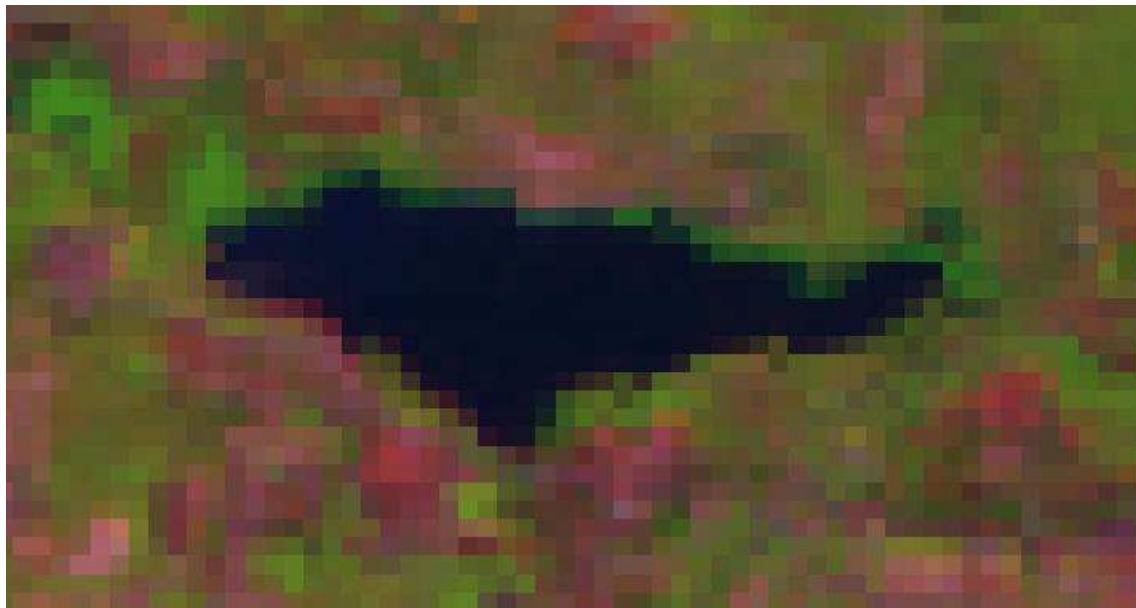
Através do estudo temporal realizado utilizando o software SPRING 4.3 e conforme demonstrado nas Figuras 2 e 3, observou-se nitidamente que ocorreu a redução do espelho d'água do açude em torno de 22,4%, num intervalo de 18 anos. Comparando as imagens do Landsat de 1989 com a do CBERS de 2007 e de acordo com os dados obtidos das imagens do Landsat em julho de 1989, este açude tinha 27,28 ha de espelho d'água, já em abril de 2007 segundo informações das imagens CBERS verificou-se que esta área foi reduzida para 22,17 ha (CARVALHO et al, 2008). O que mostra que mesmo sendo em épocas diferentes e

Figura 2 – Imagem RGB das bandas 5, 4 e 3 do Landsat-5 do ano de 1989 (Açude Bodocongó)

Esta diminuição espaço-temporal bastante significativa observada nessas imagens pode ser uma das consequências causadas pelo assoreamento e a eutrofização (invasão de macrofitas) da bacia, ou a dessedentação e pastoreiro de bovinos e eqüinos, mesmo em perímetro urbano, como pode ser visto na Figura 4. Ao longo deste açude encontra-se implantado complexo industrial de Bodocongó, no qual se acham presentes diversos tipos de indústrias, como: têxteis, curtumes, fábrica de produtos de limpeza (papel higiênico, sabão),

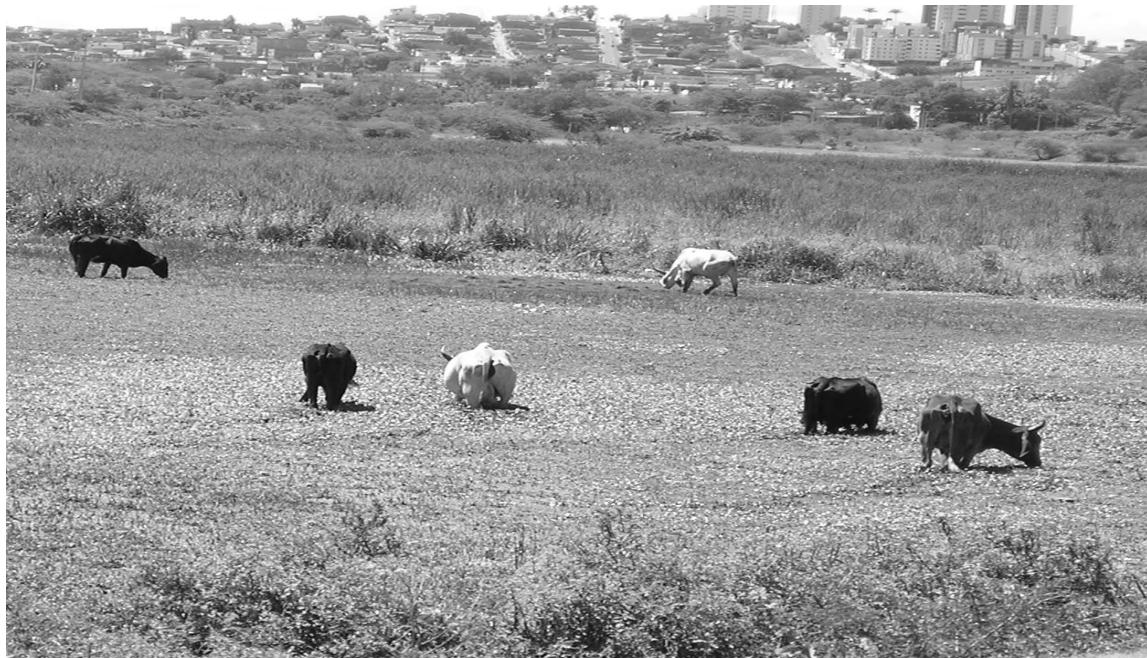
Figura 4 – Dessorrente e pastoreiro praticado no açude. Coordenadas 7° 12'52,9" S, 35° 54'69,6" W. (Foto de 07.2007)

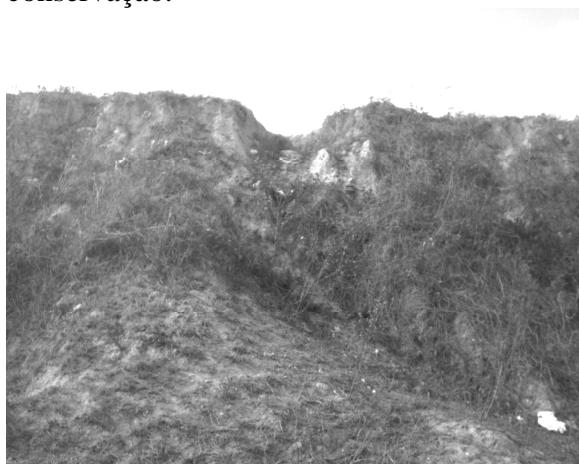
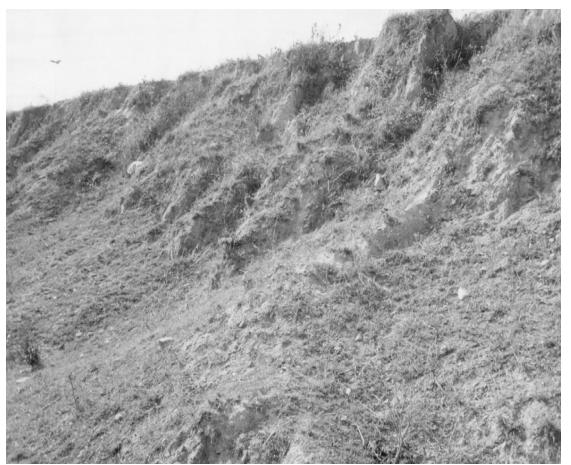
Nas Figuras 5 e 6 pode-se observar com nitidez as condições atuais do meio físico na região sudeste do açude, onde foram identificados sérios problemas de degradação, como processos erosivos e assoreamento. Incursões feitas, nos taludes, ao longo do açude revelaram a fragilidade de tais estruturas. Mostram também a formação de sulcos e a existência de voçorocas, possivelmente causadas por intenso escoamento superficial, aliado a elevada declividade, a alta erodibilidade dos solos dos taludes e a inexistência de uma política de conservação.

Figuras 5 e 6 – Processos erosivos ativos (sulcos e voçorocas) comprometendo a infra-estrutura ao longo de todo o açude. Coordenadas: 7°12'51,7"S e 35°54"39,7"W (Foto de 07.2007)

Processos como estes, além de comprometerem a infra-estrutura do açude também

geram diversos impactos negativos para as águas deste recurso hídrico, como o assoreamento contribuindo com redução do volume acumulado e consequentemente redução da vazão, elevação dos valores de turbidez, danos à biodiversidade com arraste e aterramento de microrganismo que servem de alimentos para os peixes.
