Estudo da precariedade do saneamento básico e ocupação de áreas de risco na Vila Diehl em Novo Hamburgo RS

Study of the precariousness of basic sanitation and occupation of risk areas at Vila Diehl in Novo Hamburgo RS

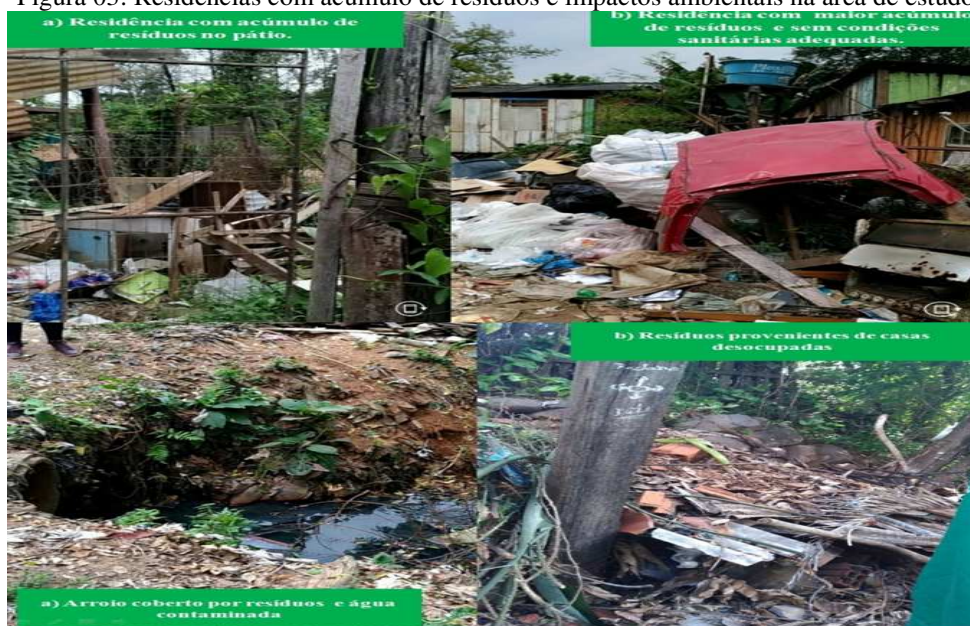
Figura 03: Residências com acúmulo de resíduos e impactos ambientais na área de estudo

A partir de saídas de campo ao local de estudo foi possível verificar que é frequente a disposição de resíduos de forma irregular. Os resíduos sólidos são grandes contribuintes para o agravamento de diversas contaminações, doenças e outros malefícios à saúde. Este parâmetro do saneamento básico da área necessita de grandes reparações para uma melhor qualidade de vida da população residente e a diminuição dos riscos a que estão expostos. A figura 03 ilustra essa aglomeração de resíduos.

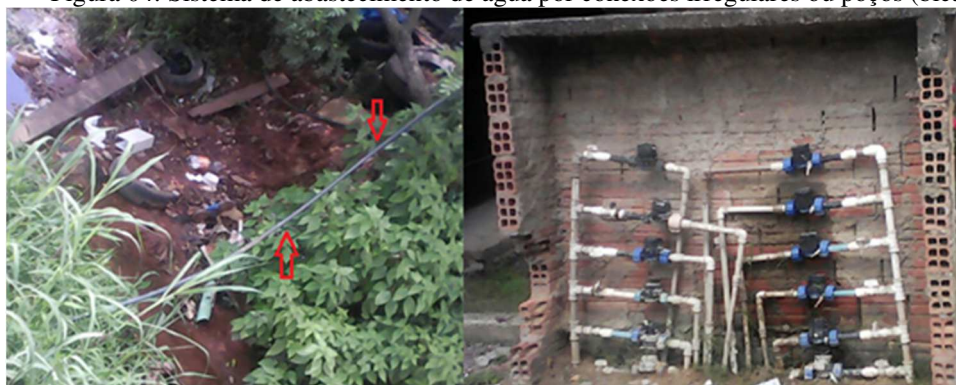
Figura 04: Sistema de abastecimento de água por conexões irregulares ou poços (bicas)

No local de estudo ao longo das visitas realizadas foram encontrados partes de arroios com acúmulo de resíduos e água contaminada, conforme a figura 04 a seguir.

O sistema de abastecimento de água na área de estudo ocorre geralmente por conexões irregulares ou poços. As fontes de abastecimento de água de forma irregular não possuem manutenção nem verificação de vazamentos ou contaminação de forma periódica. Tornando-se um agravante a situação, além de não possuir um controle de potabilidade. Para os usuários destas a água é de boa qualidade e não trocariam por outra. Porém a utilização destas conexões, tornam estas pessoas vulneráveis a diversos riscos à saúde e ambientais provocados pela contaminação por resíduos e pelos despejos nos arroios, além de possíveis vazamentos que podem ocorrer fazendo com que o solo se mantenha úmido impedindo a absorção da água da chuva facilitando assim possíveis deslocamentos de massa no local.
