Análise ambiental das águas do Igarapé do Mindú através dos parâmetros físico-químicos, em Manaus-Am.

Environmental analysis of the waters of the Igarapé of Mindú through the physical-chemical parameters, in Manaus-AM.

6º Congresso Internacional de Tecnologias para o Meio Ambiente

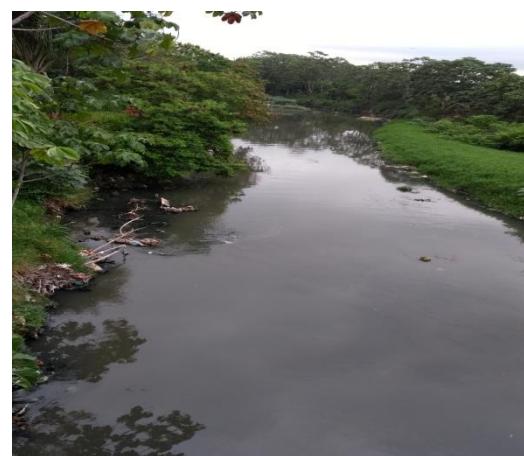
Figura 5: Parque do Mindú

Em seguida em um bairro residencial e comercial (Figura 4) e no Parque do Mindú, área de preservação (Figura 5), cujo igarapé apresenta-se visivelmente comprometido.
