Projeto de remediação de área degradada pela disposição inadequada de resíduos sólidos no município de São José dos Ausentes/RS

O trabalho buscou propor um projeto de remediação de área degradada (PRAD) para uma área de disposição inadequada de resíduos no município de São José dos Ausentes. Através de realização de diagnóstico no local, o trabalho traz uma análise do histórico do lixão e sua situação nos dias de hoje, conduzindo a problemática a uma série de técnicas e alternativas atualmente utilizadas na recuperação de áreas degradadas. O principal resultado foi um documento que apresenta as diretrizes necessárias para que os problemas causados pela disposição irregular no terreno sejam mitigados e corrigidos.

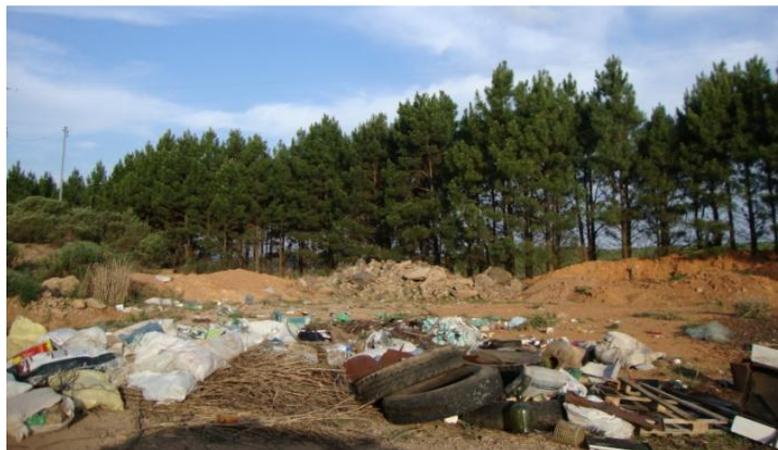
Figura 2 - Disposição nos resíduos como pneus e madeira

Nas Figuras de 2 e 3 apresentam evidências da disposição dos resíduos sólidos ainda nos anos de 2012 e 2013, indicando o abandono da área, resíduos sem qualquer tipo de critério de aterramento, resíduos compostos por materiais recicláveis e/ou de difícil degradabilidade, madeira, pneu, além de resíduos perigosos como latas de tinta e resíduos eletrônicos. Por fim, o não atendimento aos itens constante na LO.

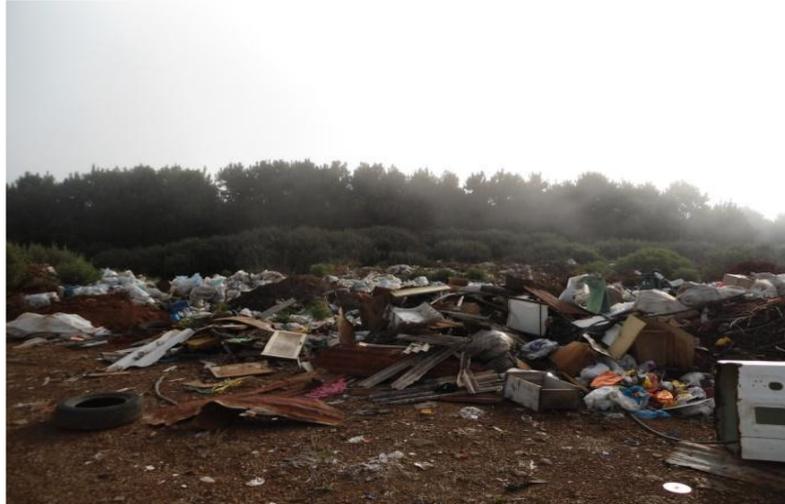
Figura 3 - Vista da disposição dos resíduos

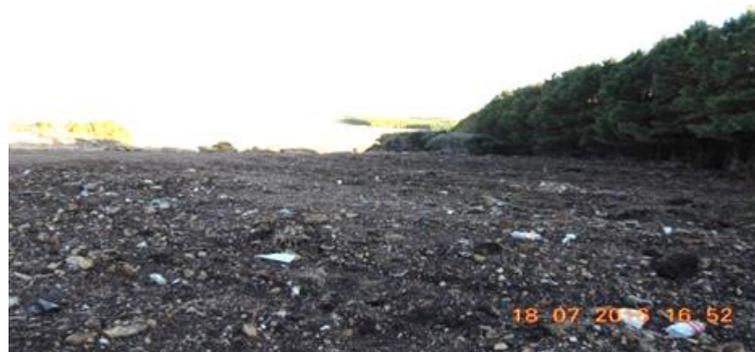
Figura 4 - Vista do local após limpeza e recobrimento

Após a notificação, ainda em 2016 foi realizado o cercamento e instalação de um portão de acesso com placa de identificação, a qual sinaliza que é vetada a entrada no local, por se tratar de uma área degradada em processo de recuperação. Neste mesmo período também foi realizado o recobrimento da massa de resíduos com uma camada 15 cm de espessura de solo natural do próprio local.
