## Avaliação dos riscos à saúde e segurança no trabalho em uma funilaria na Cidade de Caçapava do Sul – RS

## **Risk assessment for health and safety at work in a body shop in the city of Caçapava do Sul - RS**

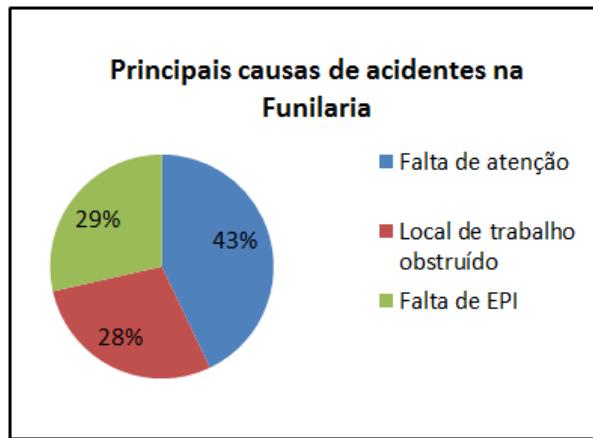
Figura 1 – Principais causas de acidentes na funilaria.

Referente aos acidentes de trabalho, 43% dos motivos são referentes à falta de atenção, enquanto 29% afirmam ser pela falta de uso do EPI, e 28% pelo excesso de materiais depositados obstruindo o local de trabalho (Figura 1). A máquina que realiza o corte das barras de ferro e o esmirilho são as máquinas que mais causam acidentes. O esmirilho apesar de não demonstrar aparentemente alto grau de risco de acidente, não possui nenhuma proteção e qualquer falta de atenção acaba atingindo os dedos e mão e gerando algum dano. Segundo Mattos et. al (2011), com o levantamento das informações sobre análise preliminar dos riscos inerentes às atividades, pode-se então fazer sugestões de melhoria. Atienza (2012) complementa que o gerenciamento de riscos serve de base para o controle dos riscos e que é necessário adotar medidas de prevenção coletiva. Nesse caso, sugeriu-se mais atenção na operação das máquinas, além da implantação de uma capa de proteção, posicionada na parte superior do esmirilho que não causa interferência na realização da atividade, evitando contato direto das mãos, em caso de erros de operação e acidentes.

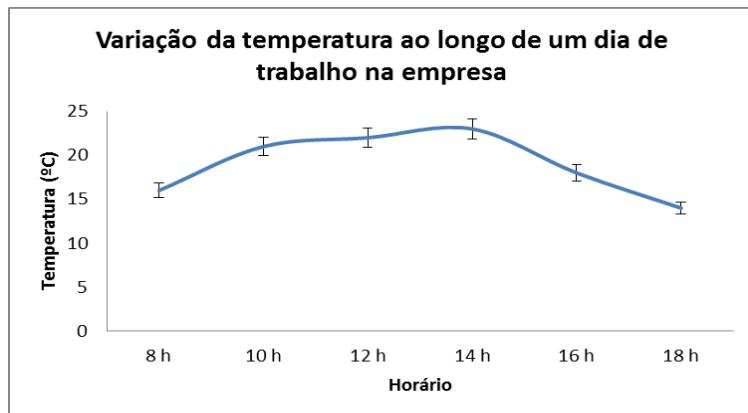
Figura 5: Relação da temperatura em função do horário ao longo de um dia de trabalho na funilaria.

Segundo os resultados obtidos na Figura 5, obteve-se uma média de 19°C e um desvio padrão de 3,27. Trata-se de uma média relativamente baixa em função do uso de diversos equipamentos exotérmicos, como o aparelho de solda, por exemplo. Portanto, a temperatura encontrada está abaixo do Limite Máximo Permitido pela NR 15. No entanto, essa análise torna-se pouco conclusiva considerando que a região sul do Brasil apresenta grande variação de temperatura ao longo das estações. Para um resultado que apresente maior confiabilidade em relação a temperatura seria necessário o acompanhamento durante o ano todo e não apenas em alguns meses, ou seja, em única estação (no caso no inverno).
