## **Voçoroca no município de Palmeira das Missões, RS: origem, uso da terra e atributos do solo associados à extração de areia**

## **Gully in Palmeira Mission, RS: Origin, land use and soil attributes associated with the extraction of sand**

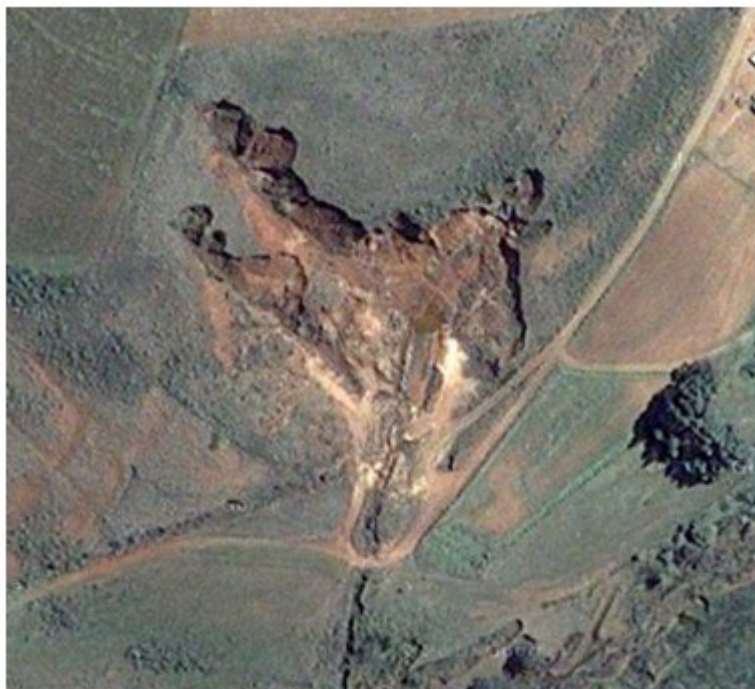
Visualmente tem-se erosão lateral e regressiva, percebe-se também a existência de uma vertente de elevada declividade à montante do areial, assim favorecendo o escoamento das águas e o surgimento de ravinas. Estas ravinas, por entalhamento de seu canal, atingem o lençol freático e como consequência ocorre o processo de voçorocamento - os areiais ocorrem sobre unidades litológicas frágeis (depósitos arenosos) em áreas com baixas altitudes e declividades e são comuns nas médias colinas ou nas rampas em contato com escarpas de morros testemunhos. Os paredões têm em média oito metros de altura, onde o solo predominante Neossolo Quartzarênico distrófico. Há várias nascentes, onde a água proveniente das mesmas são represadas para lavagem da areia retirada do mesmo local.

Por meio de informações das pessoas que moram na região do areial, indica-se que o início do processo de erosão pode ter sido causado pelo pisoteio do gado e do uso de maquinaria pesada na atividade agrícola, originando sulcos e desencadeando condições de escoamento concentrado. E o agravante foi a erosão por salpicamento, ou seja, pelo impacto da gota da chuva, cuja implicação foi a redução da velocidade de infiltração de água no perfil, favorecendo desta forma a formação de enxurradas. E como resultado teve-se a erosão em voçorocas que é ocasionada por grandes concentrações de enxurrada que passam, ano após ano, no mesmo sulco, o qual vai se ampliando pelo deslocamento de grandes massas de solo, formando grandes cavidades em extensão e profundidade, assim percebeu-se que, o local escolhido para estudo, seria passível de extração de areia.

Para a implantação de uma prática conservacionista sugere-se que na parte superior a erosão para que seja alcançada a reabilitação, primeiramente deve-se aplicar calcário e após fazer a adubação com NPK e por fim realizar o plantio de amendoim forrageiro que resultará na maior fixação do nitrogênio e a reciclar o fósforo. Após dois anos do plantio do amendoim forrageiro tem-se a possibilidade de dessecá-lo e em seu lugar plantar a braqueara que é uma gramínea com sistema radicular fasciculado e possui grande capacidade de agregação de solo e ainda por não ser leguminosa não possui associação simbiótica com o rizóbium. No local onde a vegetação está crescendo naturalmente, planta-se capim mombaça após a adubação do local, que tem por finalidade diminuir o impacto da chuva e ainda pode ser utilizado para pastagem.

Para a área onde havia extração de areia deverá ser feito um muro para contenção; os muros de pneus são construídos a partir do lançamento de camadas horizontais de pneus, amarrados entre si com corda ou arame e preenchidos com solo compactado. Funcionam como muros de gravidade e apresentam com vantagens o reuso de pneus descartados e a flexibilidade. A utilização de pneus usados em obras geotécnicas apresenta-se como uma solução que combina a elevada resistência mecânica do material com o baixo custo, comparativamente aos materiais convencionais. Sendo um muro de peso, os muros de solo-pneus estão limitados a alturas inferiores a 5m à disponibilidade de espaço para a construção de uma base com largura da ordem de 40 a 60% da altura do muro.

No entanto, deve-se ressaltar que o muro de solo-pneus é uma estrutura flexível e, portanto, as deformações horizontais e verticais podem ser superiores às usuais em muros de peso de alvenaria ou concreto. E também seria necessário então implementar os dispositivos usuais de drenagem de muros impermeáveis, tais como tubos barbaças para alívio de poro-pressões na estrutura de contenção.
